PROGRAM PRAC KONSERWATORSKICH

WILLA AVE z 1907 r.

Opracował: Konserwator Dziej Sztuki mgr Tomasz Głowacz

Tarnów 2023

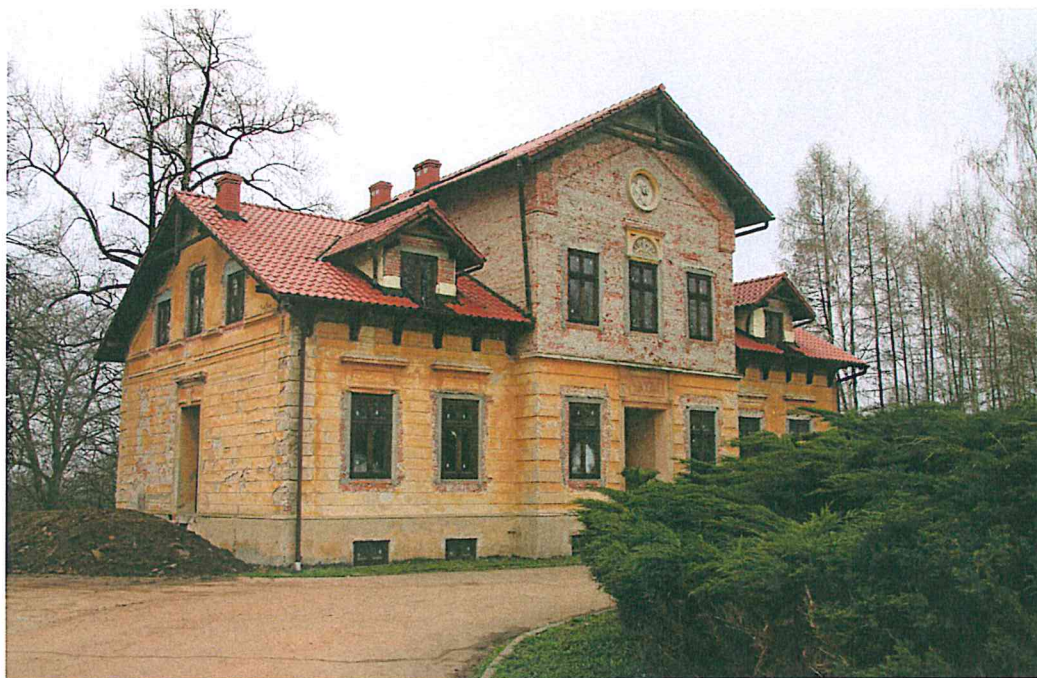
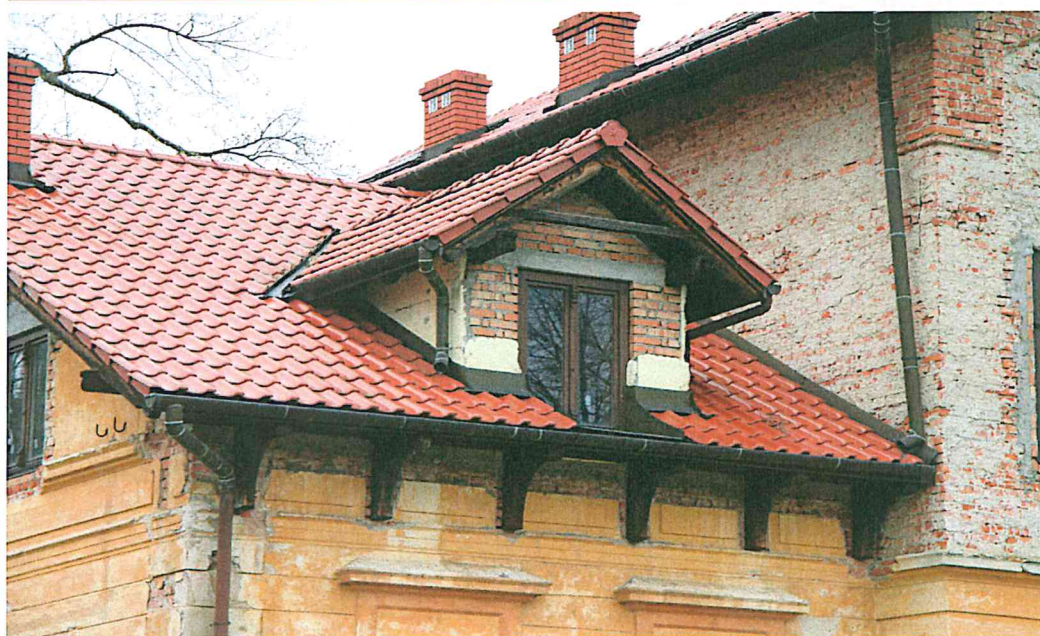
Fot. Nr 1 i 2. Willa AVE. Stan przed konserwacją.

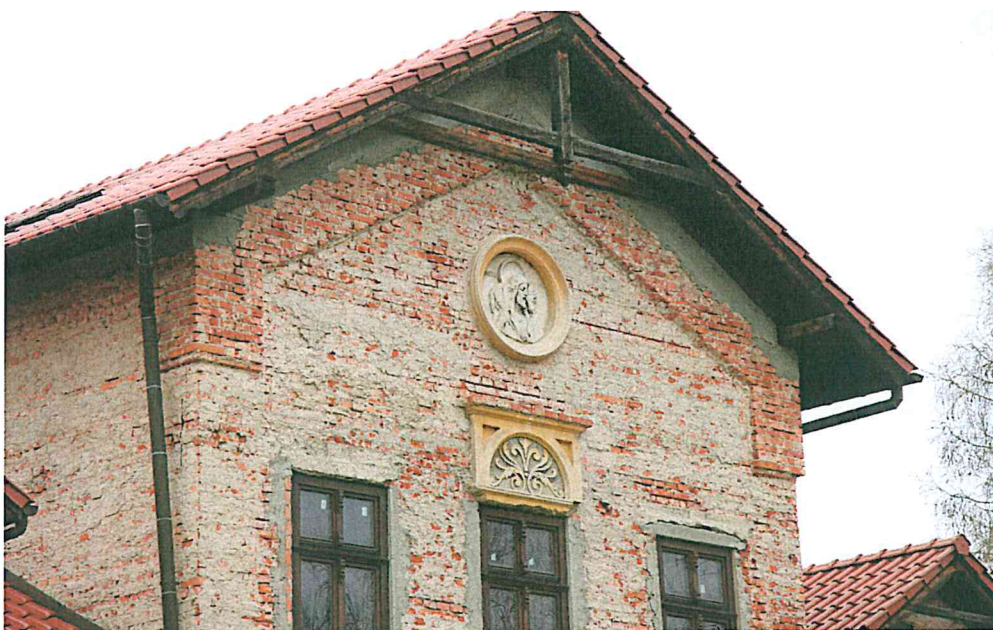
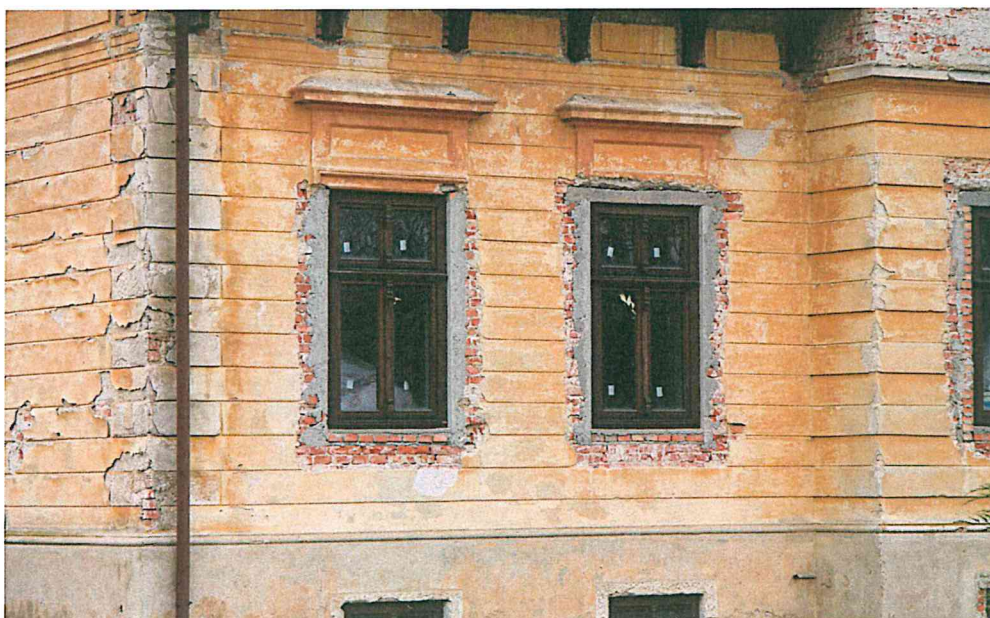
Fot. Nr 3 i 4. Willa AVE. Stan przed konserwacją.

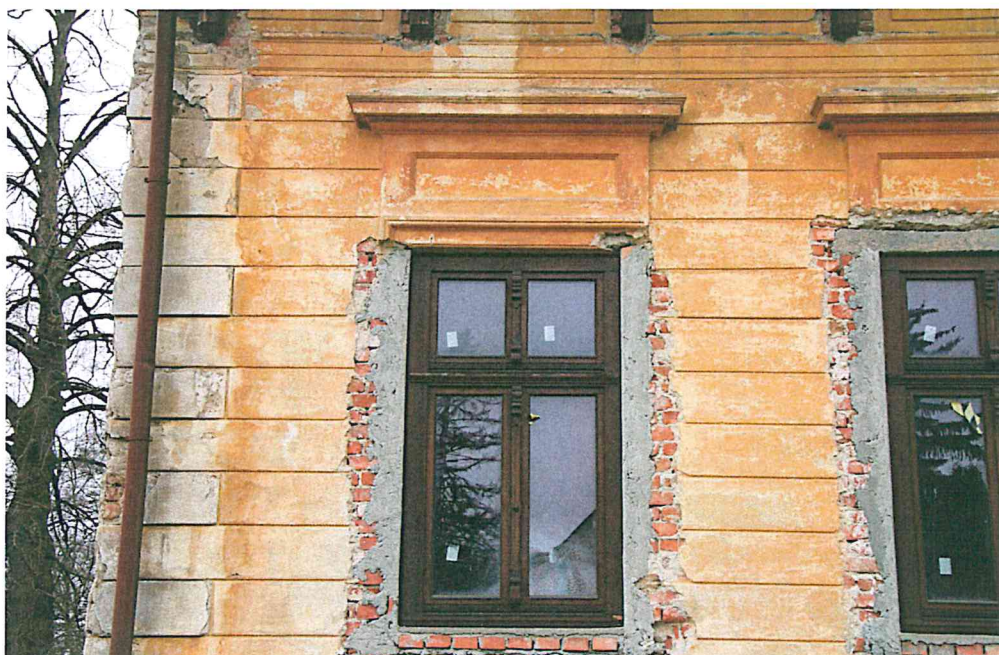
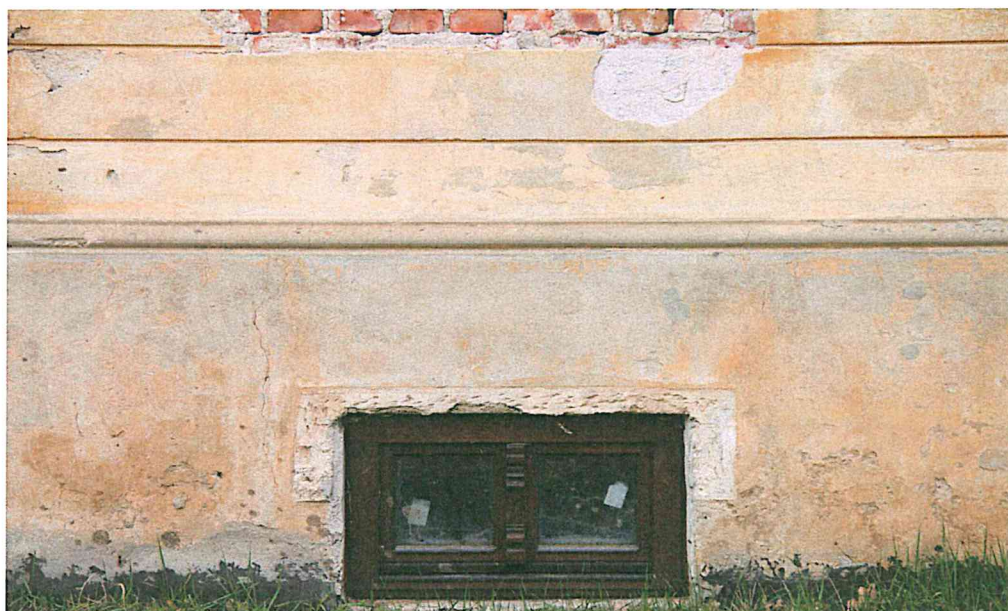
Fot. Nr 5 i 6. Willa AVE. Stan przed konserwacją.

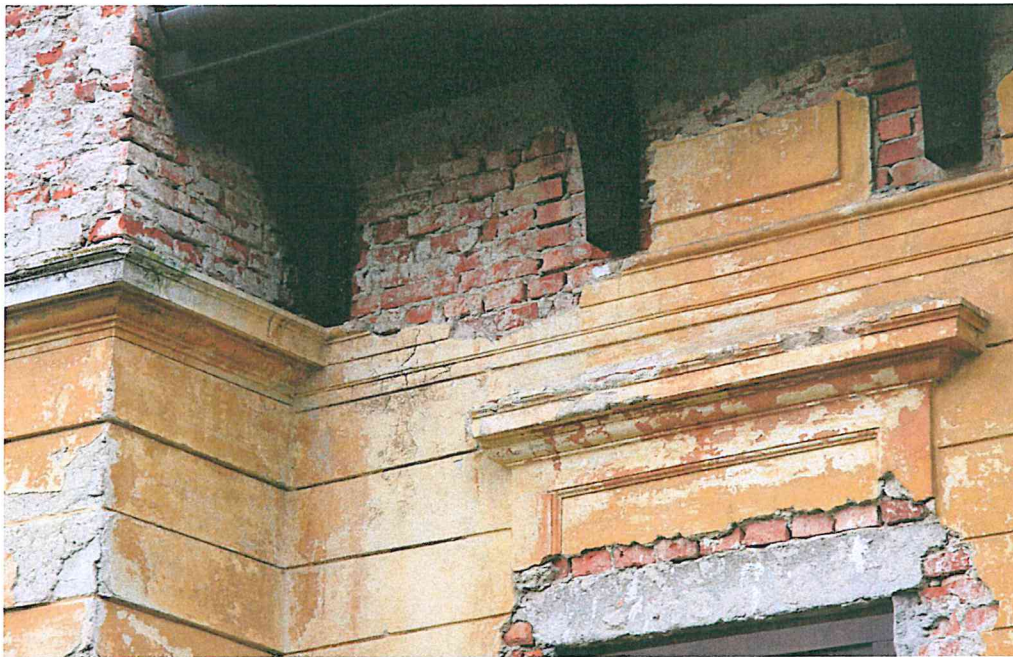
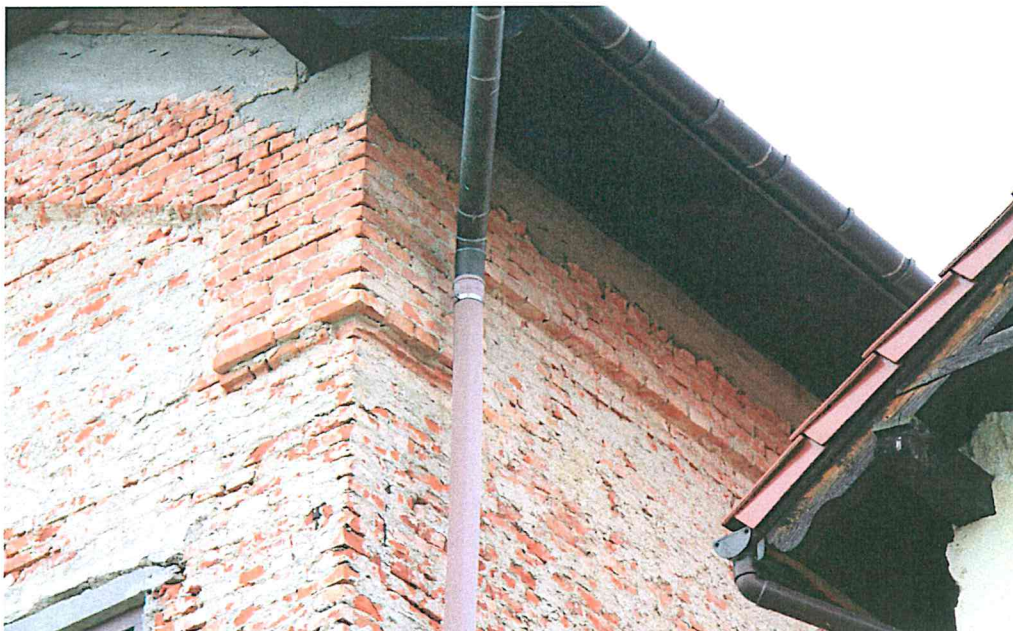
Fot. Nr 7 i 8. Willa AVE. Stan przed konserwacją.

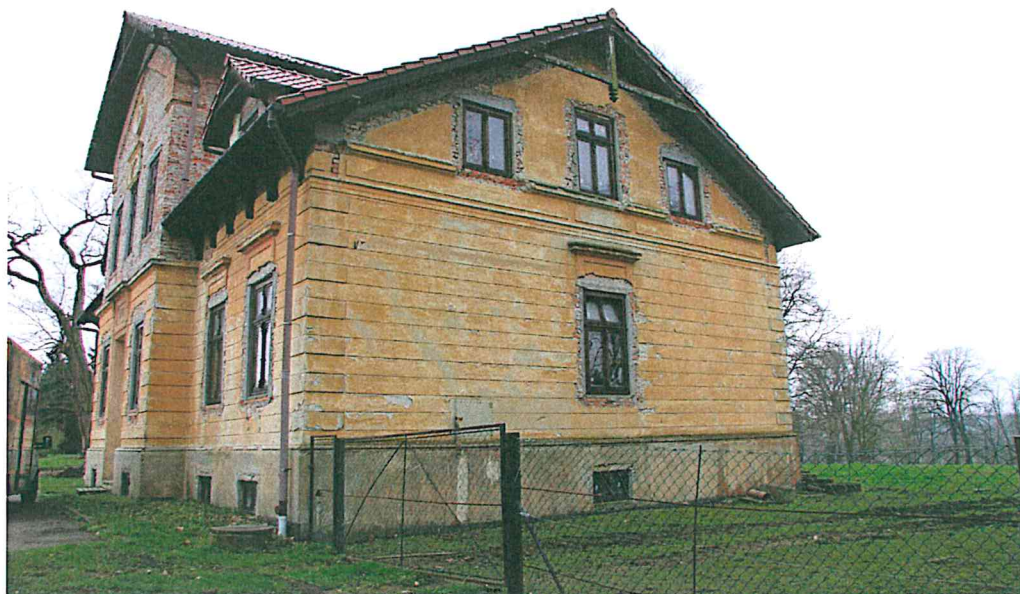
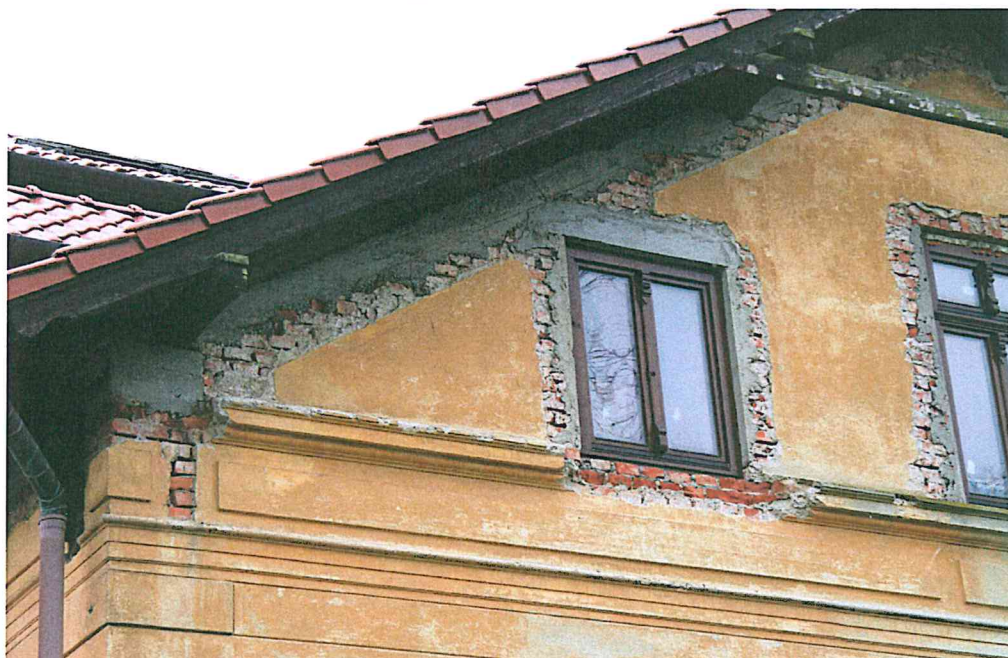
Fot. Nr 9 i 10. Willa AVE. Stan przed konserwacją.

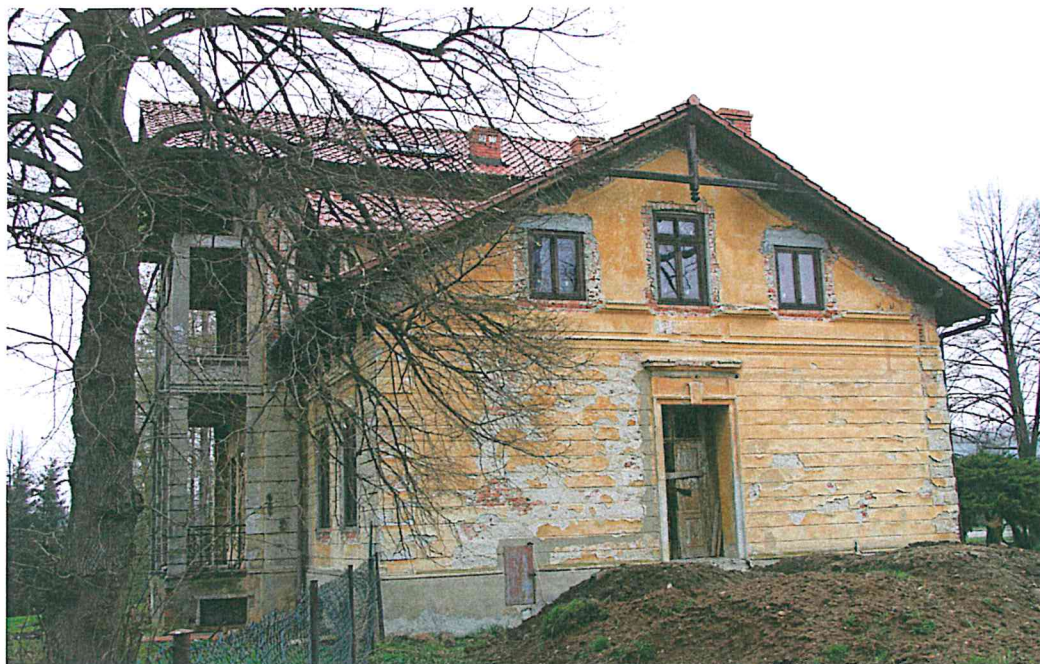
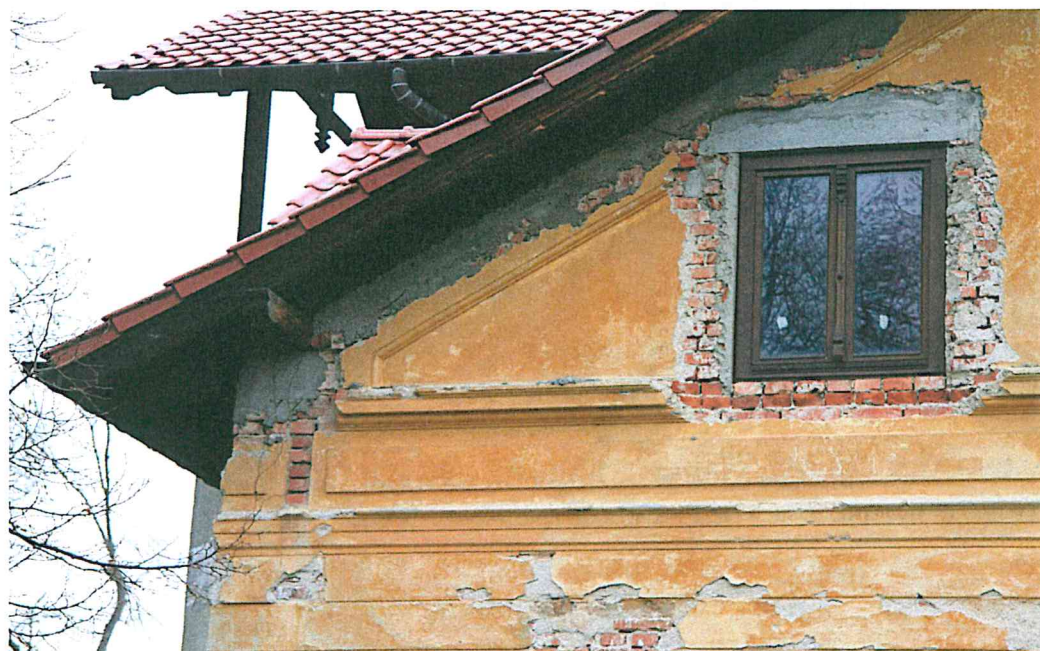
Fot. Nr 11 i 12. Willa AVE. Stan przed konserwacją.

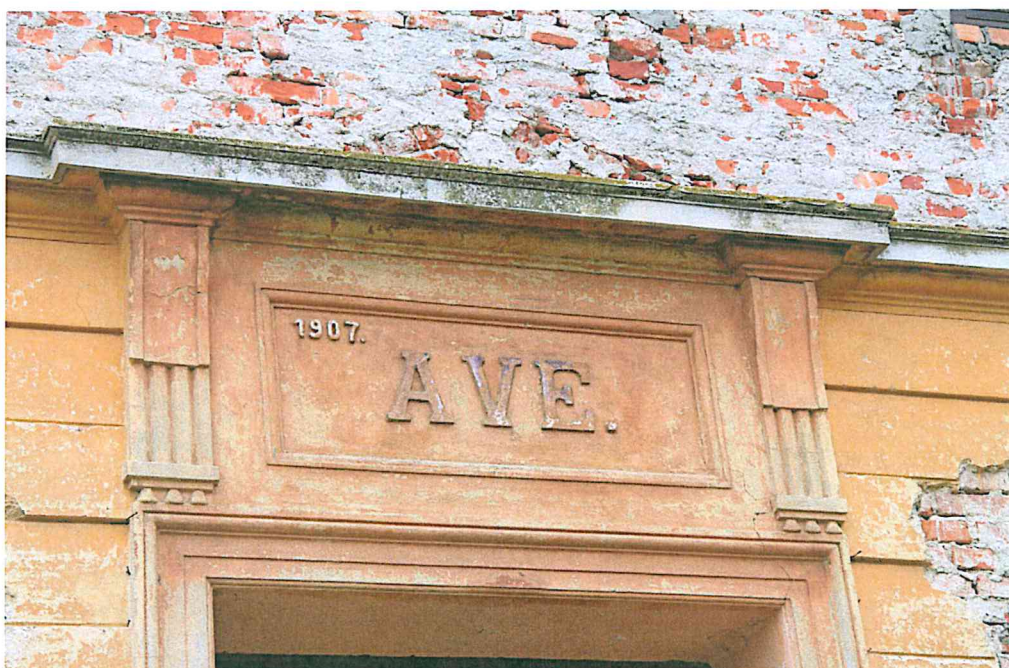
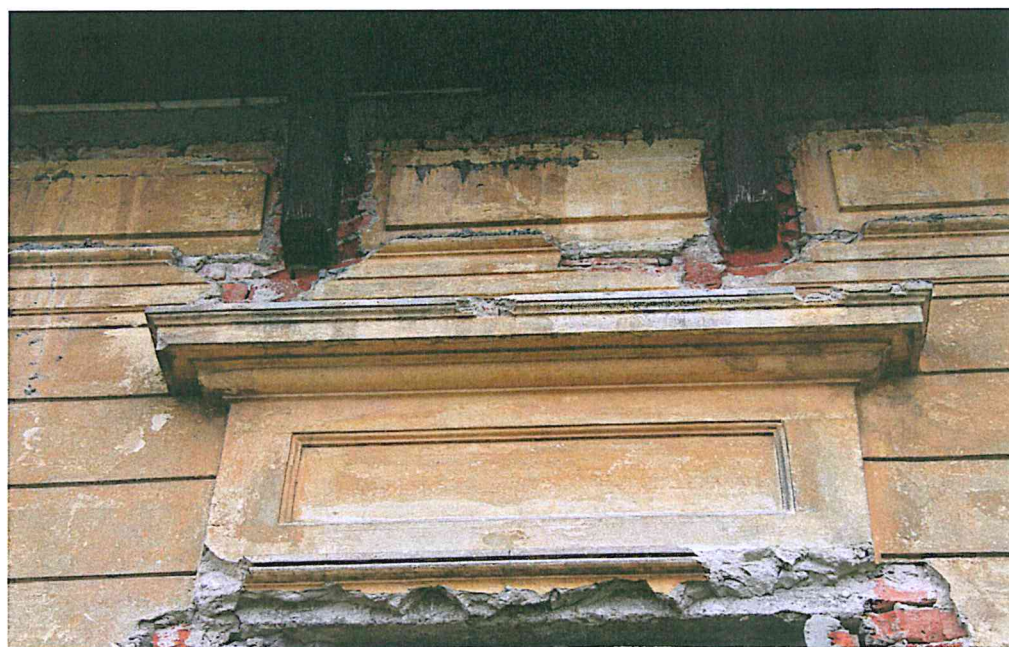
Fot. Nr 13 i 14. Willa AVE. Stan przed konserwacją.

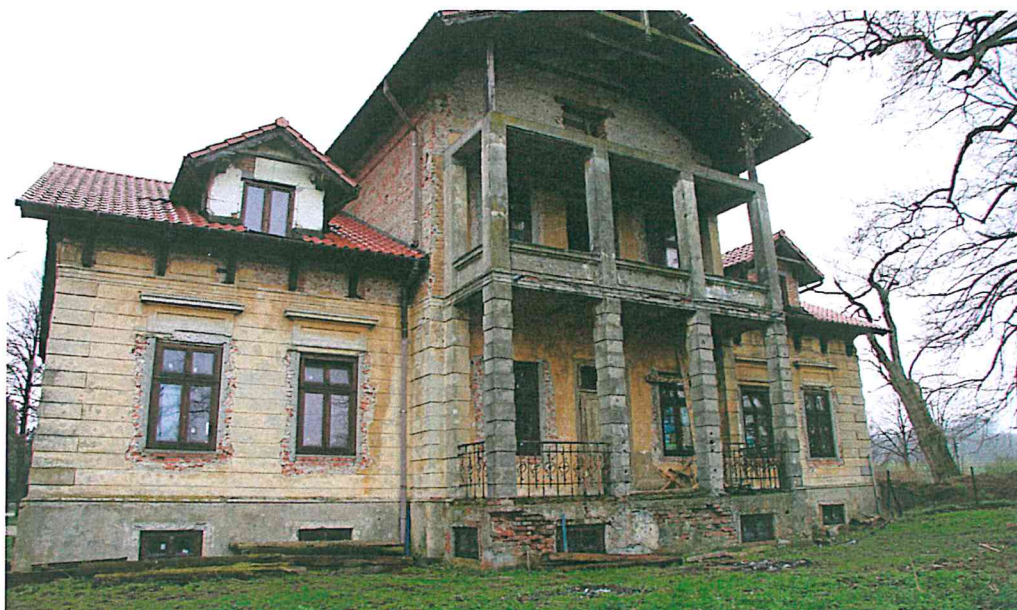
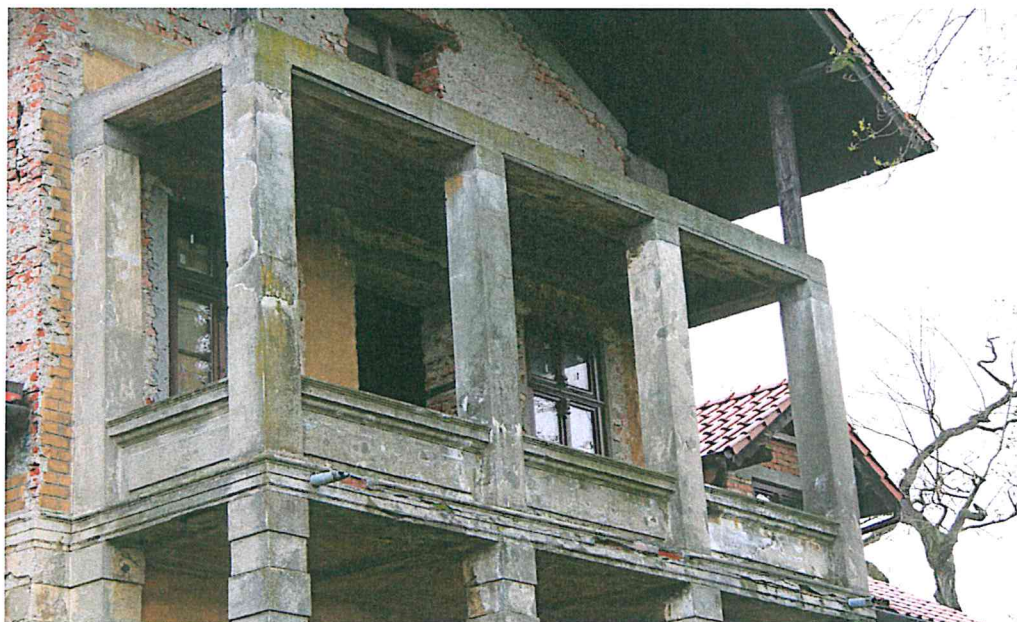
Fot. Nr 15 i 16. Willa AVE. Stan przed konserwacją.

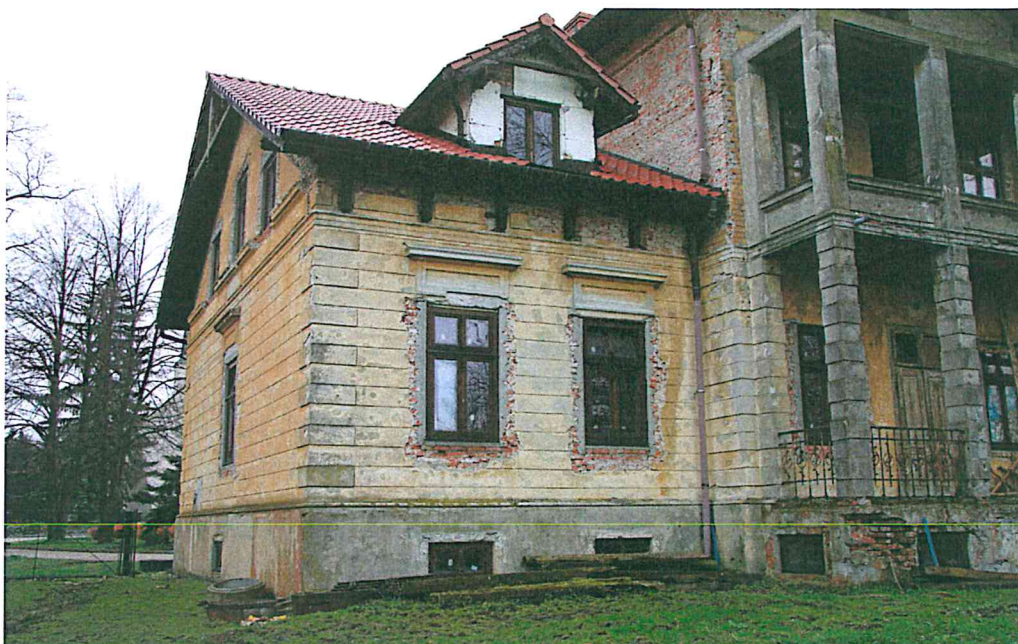
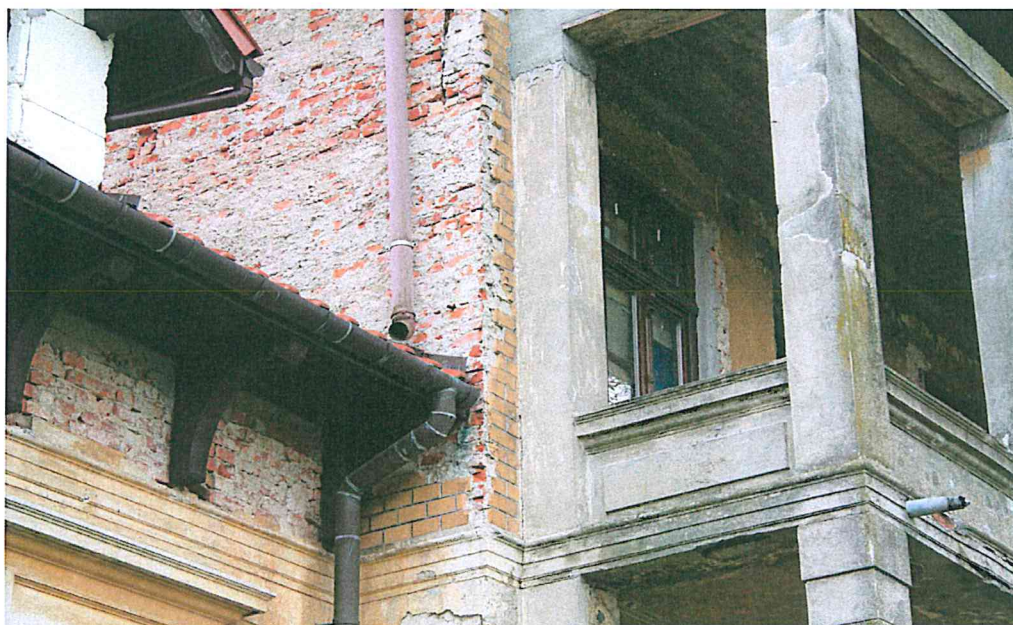
Fot. Nr 17 i 18. Willa AVE. Stan przed konserwacją.

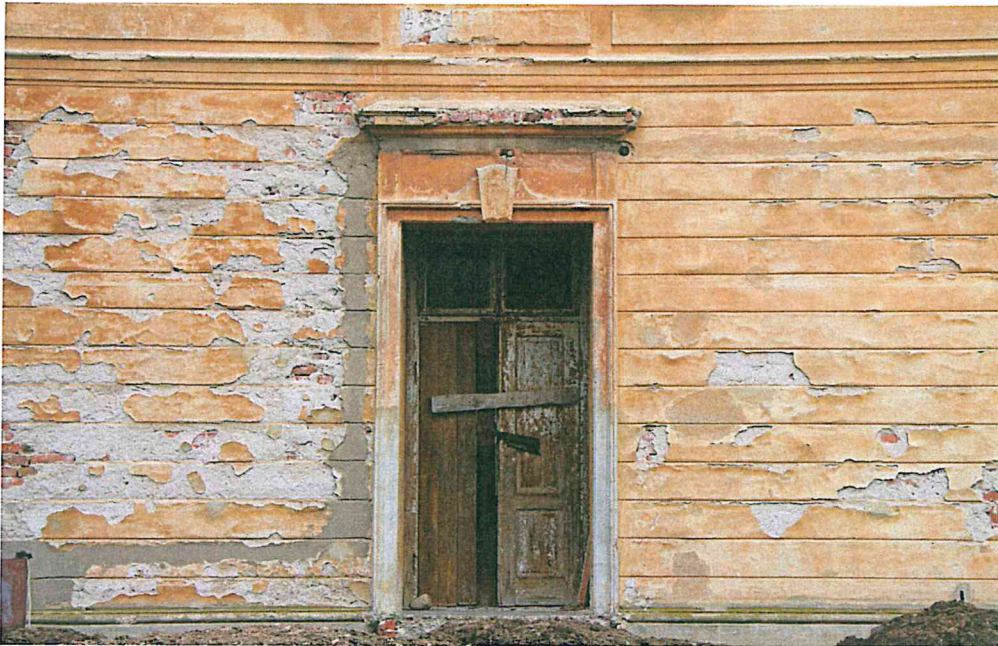
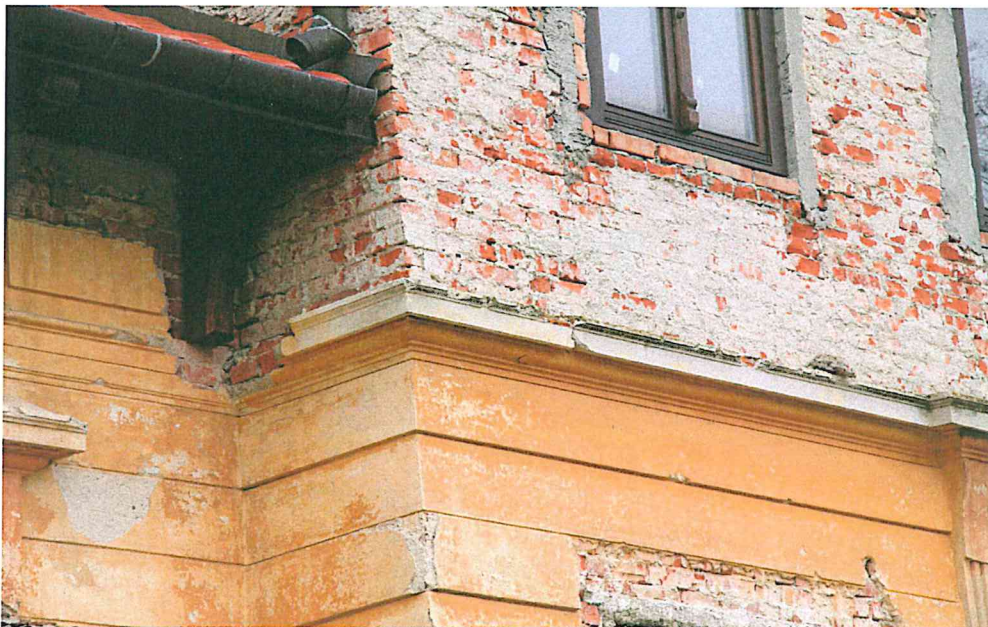
Fot. Nr 19 i 20. Willa AVE. Stan przed konserwacją.

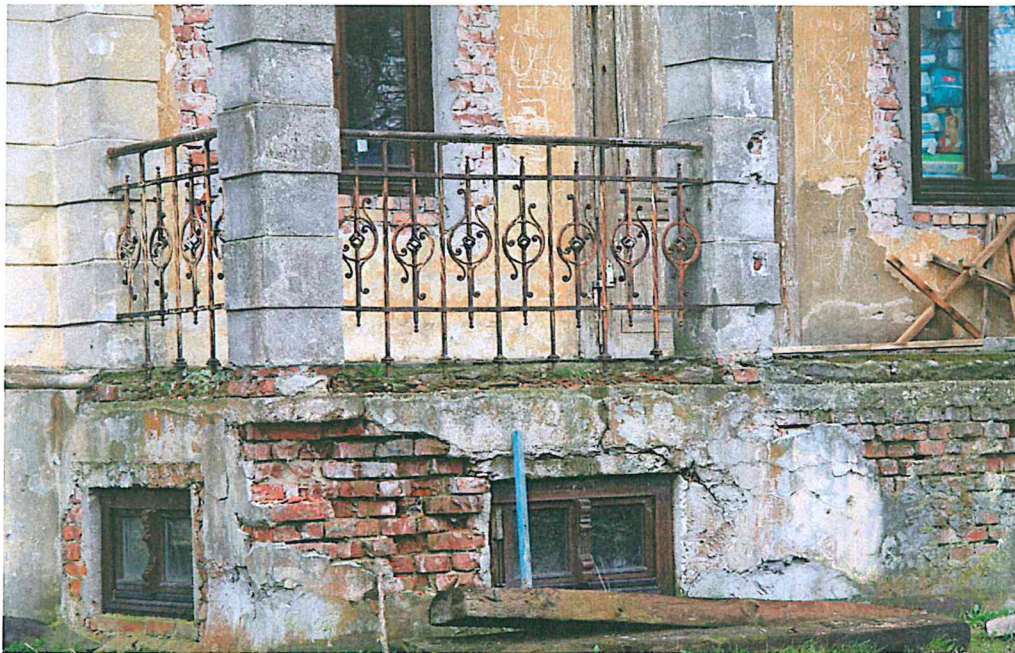
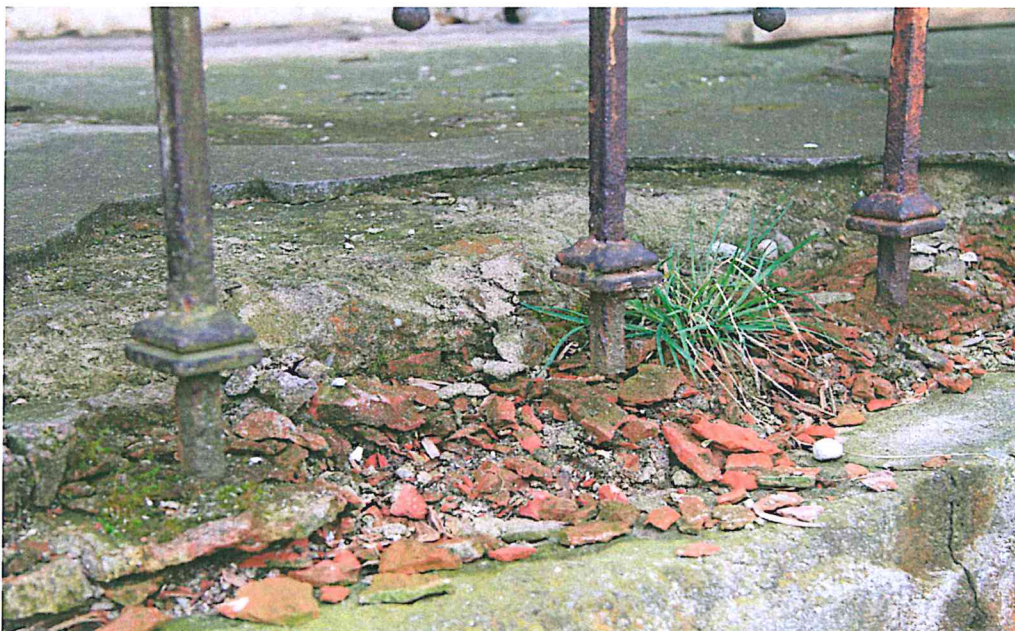
Fot. Nr 21 i 22. Willa AVE. Stan przed konserwacją.

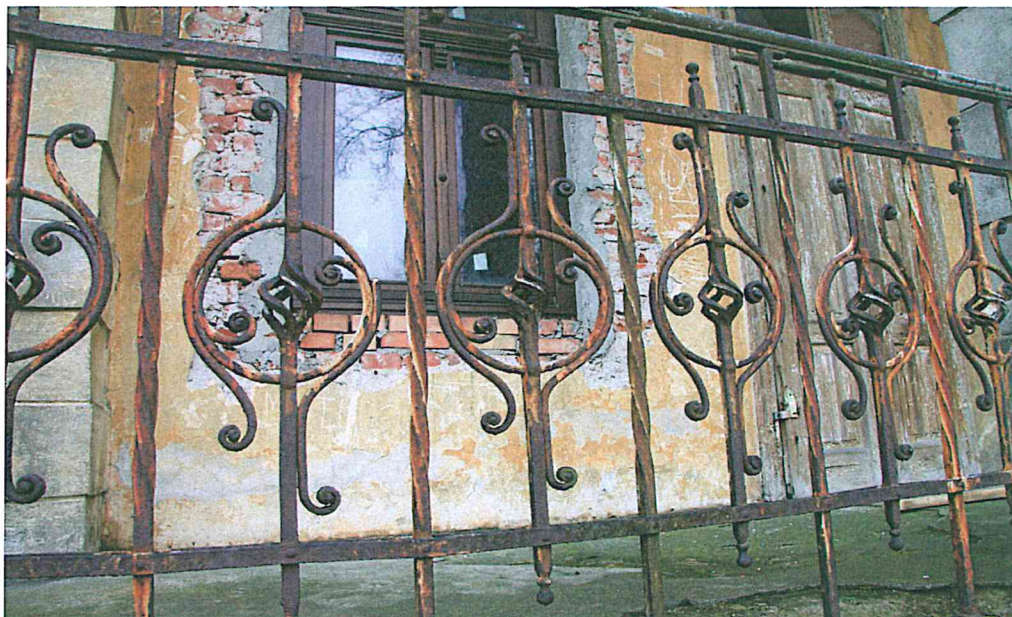
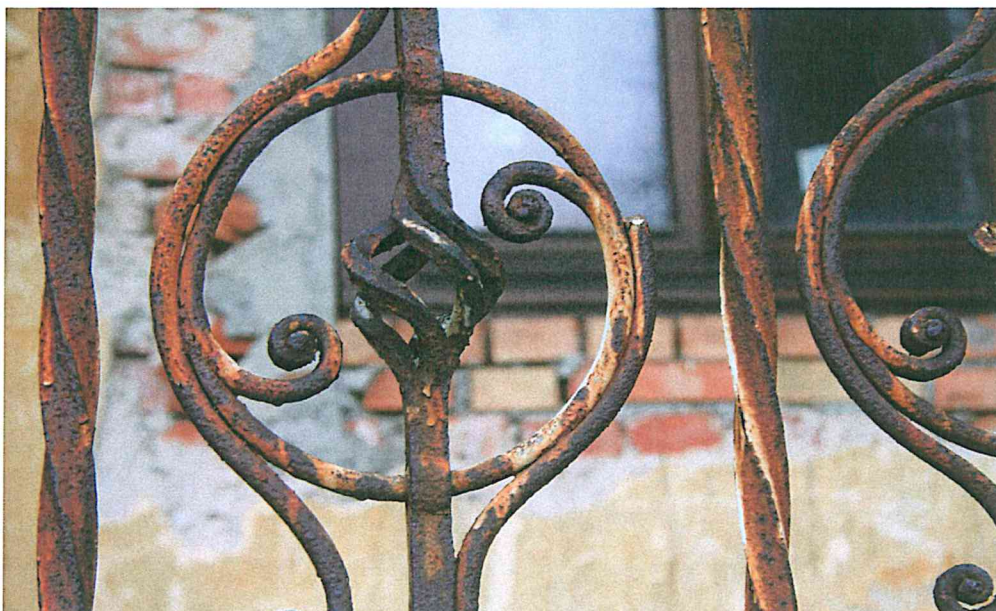
Fot. Nr 23 i 24. Willa AVE. Stan przed konserwacją.
